Raport miesięczny realizacji prac

Wrzesień 2022

Czwarty miesiąc realizacji zadania pt. Ekspertyza techniczna wraz z wielowariantową koncepcją rozwiązań projektowych oraz ustalenie charakteru wód dla zadania: „Odbudowa koryta Potoku Demptowskiego, gm. Gdynia, pow. Gdynia, woj. pomorskie”.

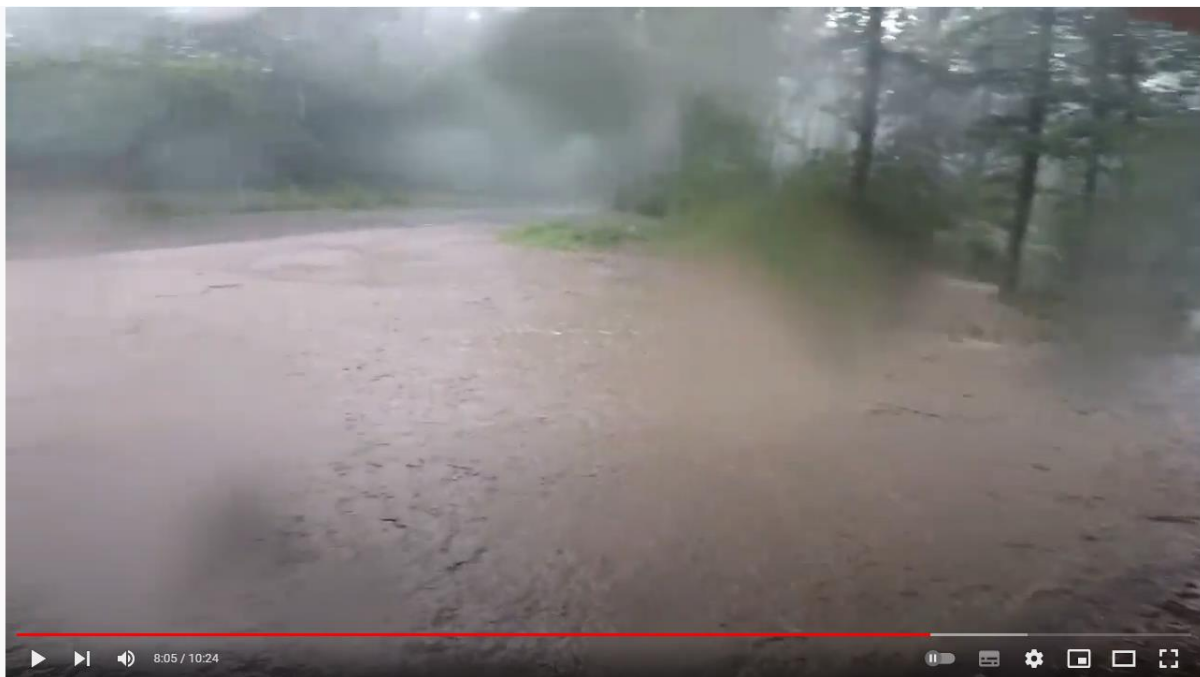
Na podstawie rozmów ustalono, że powodzie dotyczą głównie posesji zlokalizowanych po lewej stronie ul. Demptowskiej (numery parzyste od 40 do 10). Natężenie przepływu jest zdecydowanie większe od zdolności przepustowej koryta na terenie prywatnych posesji co powoduje piętrzenie wody i zalewanie działek, budynków gospodarczych oraz w przypadku większych wezbrań również budynków mieszkalnych. Na podstawie wywiadu z mieszkańcami oraz analizy materiałów wideo ustalono, że główny dopływ wody jest z obszaru zlewni leśnej położonej po zachodniej stronie obwodnicy trójmiejskiej (Rysunek 1). Znaczący dopływ wody nie jest ujmowany w żaden system retencyjny co powoduje, że woda spływa wzdłuż ul. Sakowicza, a następnie ul. Skarbka, dostaje się do koryta potoku (Rysunek 2).

Rysunek 1. Dopływ ze zlewni leśnych A1 i A2 nagranie z dnia 29-09-2022 r. (dzięki uprzejmości p. J. Rogaczewskiego)

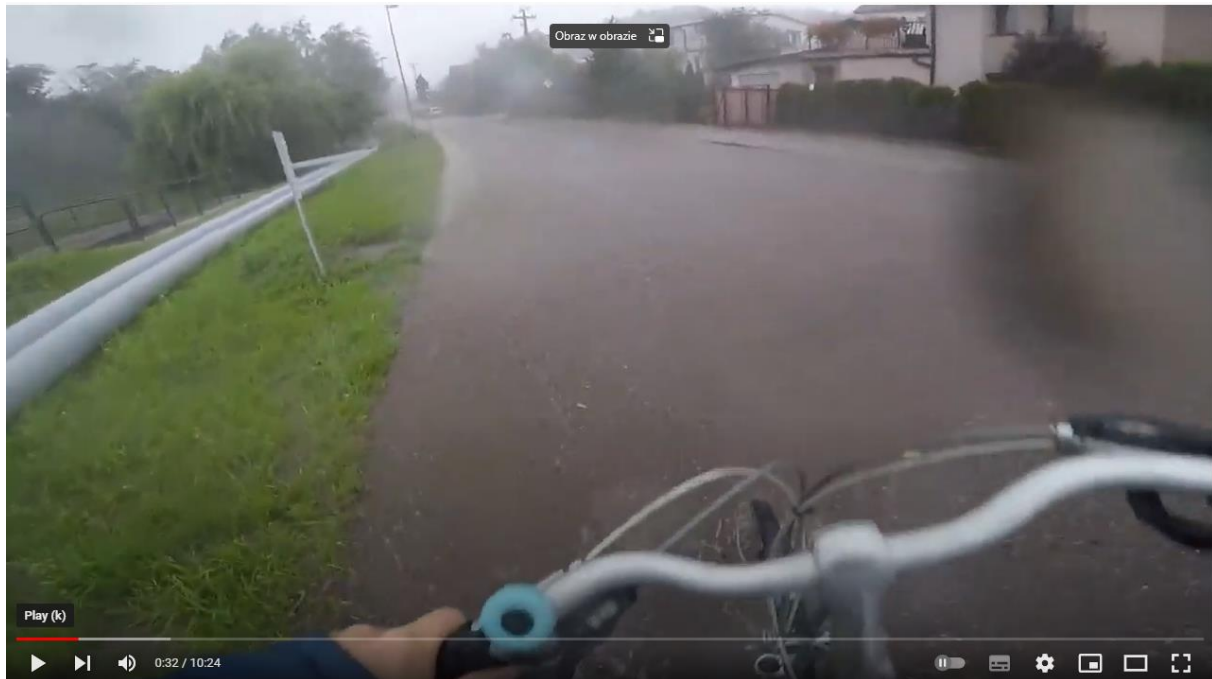
Rysunek 2 ul Sakowicza, po lewej widoczny piaskownik nagranie z dnia 29-09-2022 r. (dzięki uprzejmości p. J. Rogaczewskiego)

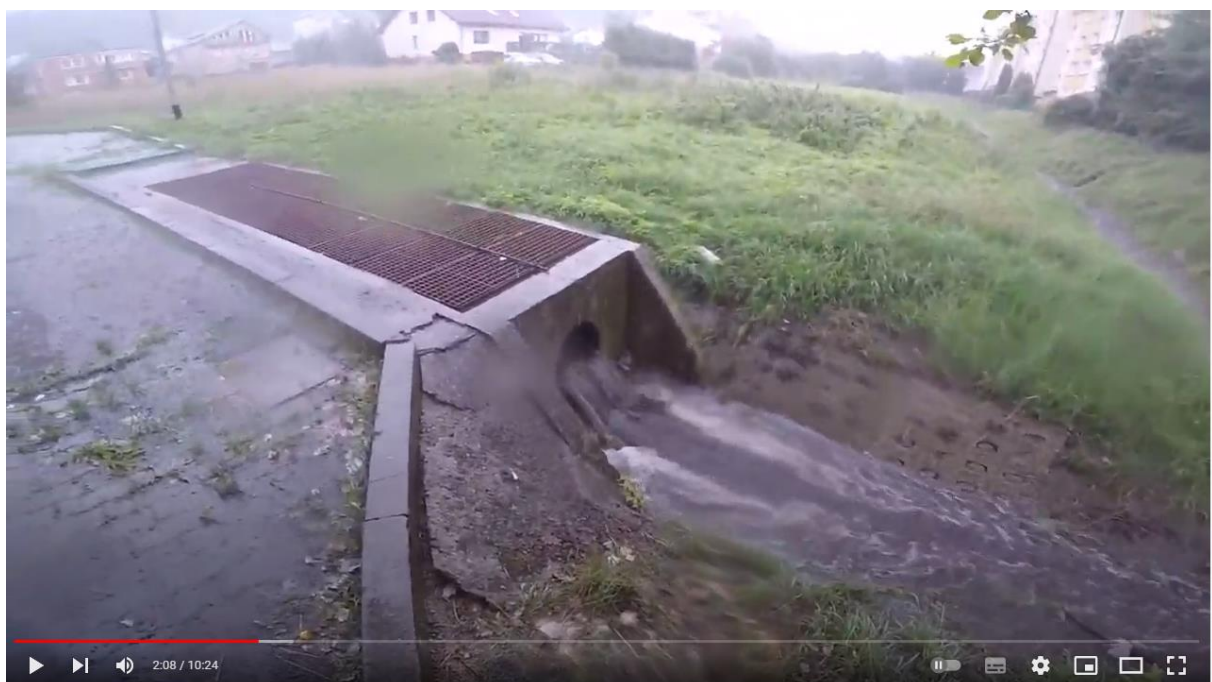
W dalszym biegu zasilanie potoku odbywa się również z kanalizacji deszczowej wprowadzonej do koryta potoku na wysokości dawnego Domu Dziecka (Rysunek 3). Ostatecznie całość wód deszczowych trafia na teren prywatnych posesji w ciągu ul. Demptowskiej. Na tym odcinku koryto jest nieuporządkowane a regulacja realizowana jest w sposób niesystematyczny przez samych mieszkańców. W konsekwencji koryto jest w wielu miejscach znacznie zawężone oraz zdarzają się sytuacje prowadzenia przez koryto cieków lub innych obiektów. Na skutek takiego stanu koryta na tym odcinku wytwarza się zalew, który w zależności od intensywności opadu często wywołuje podtopienie budynków mieszkalnych.

Rysunek 3 Dopływ z kanalizacji deszczowej ul. Demptowskiej w rejonie dawnego Domu Dziecka z dnia 29-09-2022 r. (dzięki uprzejmości p. J. Rogaczewskiego)

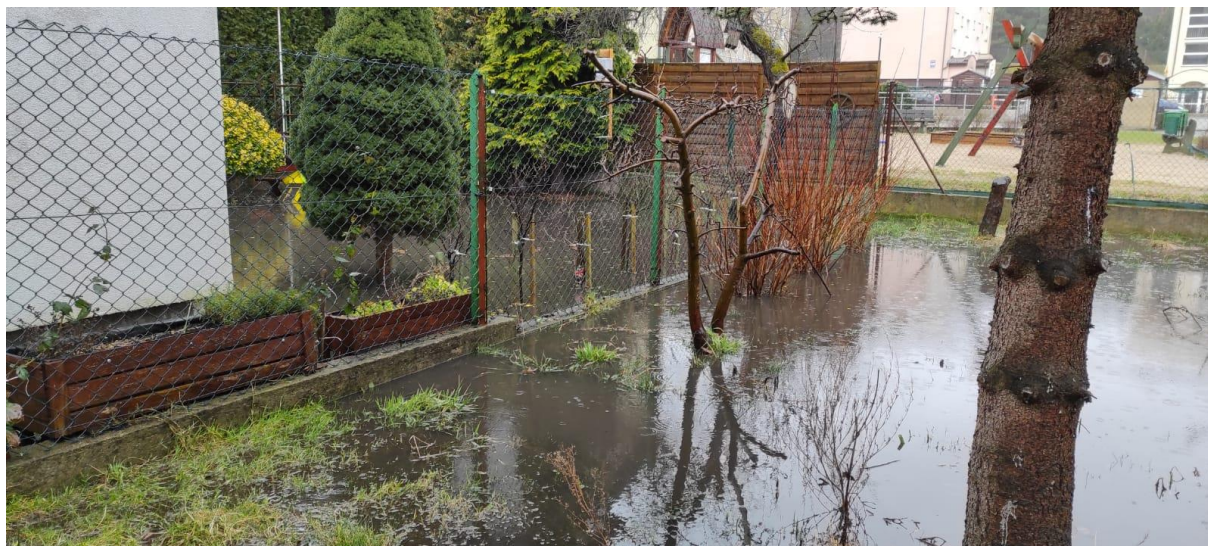
Rysunek 4. Powódź w rejonie ul. Dmptowskiej (dzięki uprzejmości p. J. Rogaczewskiego)

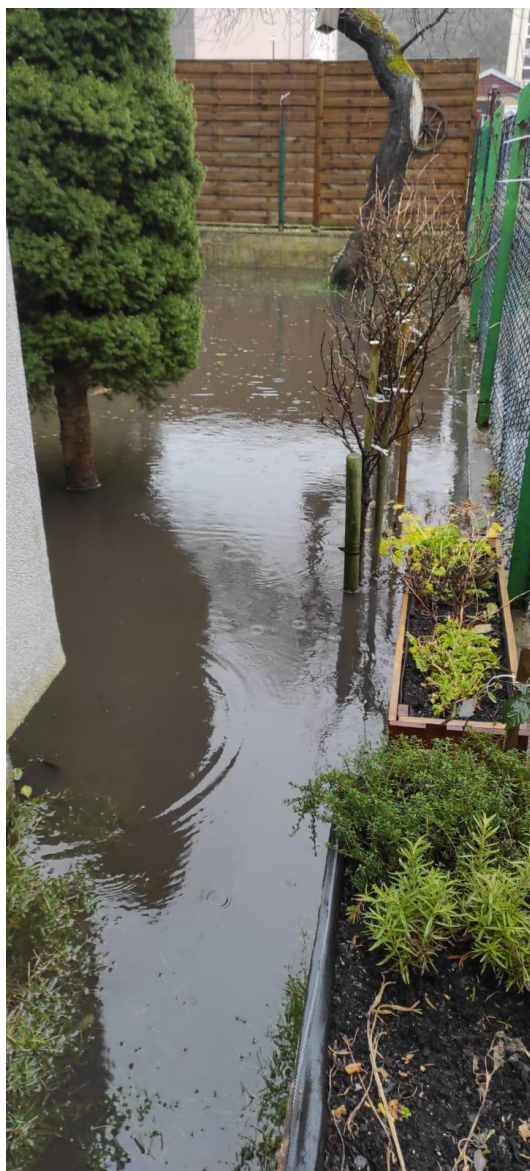
Rysunek 5 Powódź w rejonie ul. Dmptowskiej (dzięki uprzejmości p. J. Rogaczewskiego)

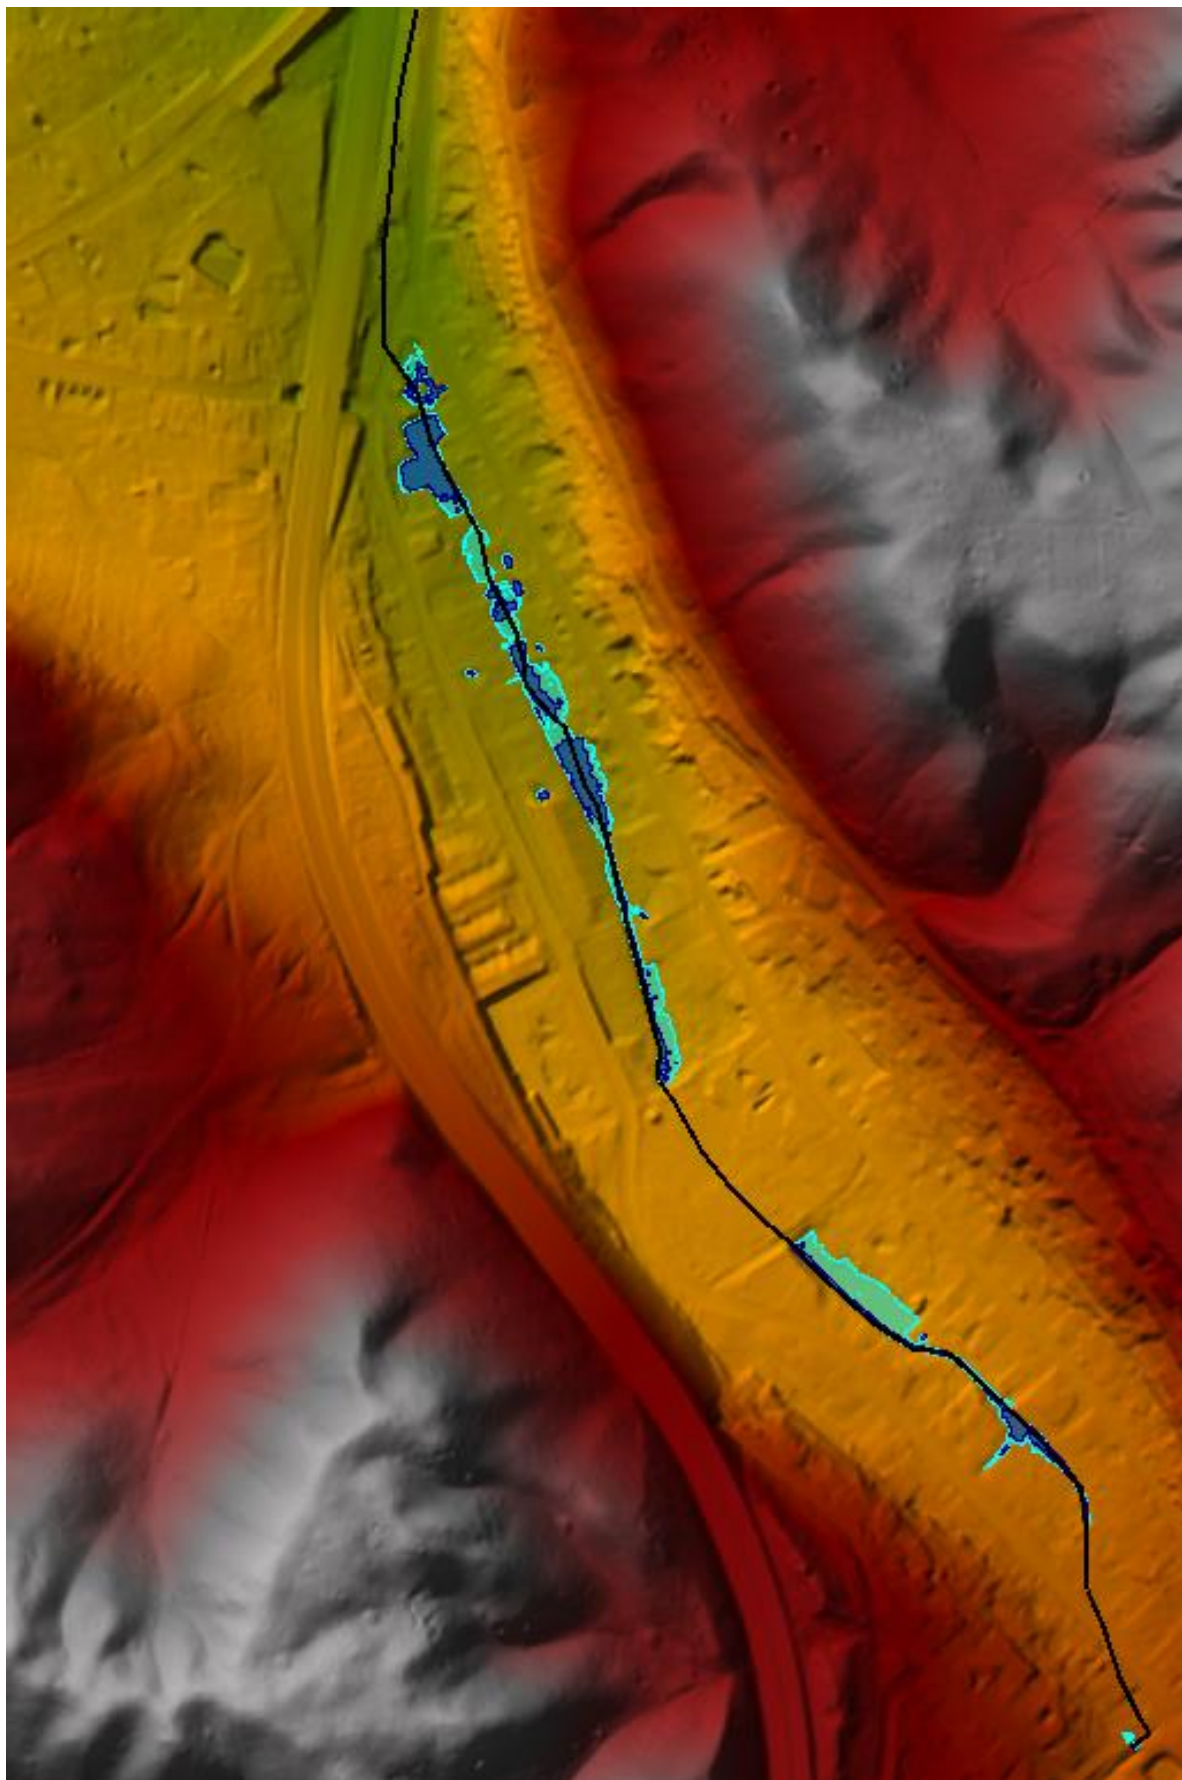
Wyniki obliczeń numerycznych pokazano na podkładzie mapowym w postaci numerycznego modelu terenu (Rysunek 6). Dodatkowo, w celu łatwiejszego zlokalizowania poszczególnych posesji zaprezentowano te same wyniki na mapie topograficznej (Rysunek 7) oraz na ortofotomapie (Rysunek 8). Wyniki obliczeń numerycznych potwierdzają obserwacje z natury stref zalewowych co potwierdza słuszność przyjętych parametrów modeli oraz prawidłowe odtworzenie geometrii potoku i budowli zlokalizowanych w jego biegu.

Rysunek 6. Wyniki obliczeń numerycznych dla Potoku Demptowskiego - granice zalewu $p=10\%$ pokazuje kolor ciemnoniebieski; granice zalewu $p=1\%$ - kolor jasnoniebieski

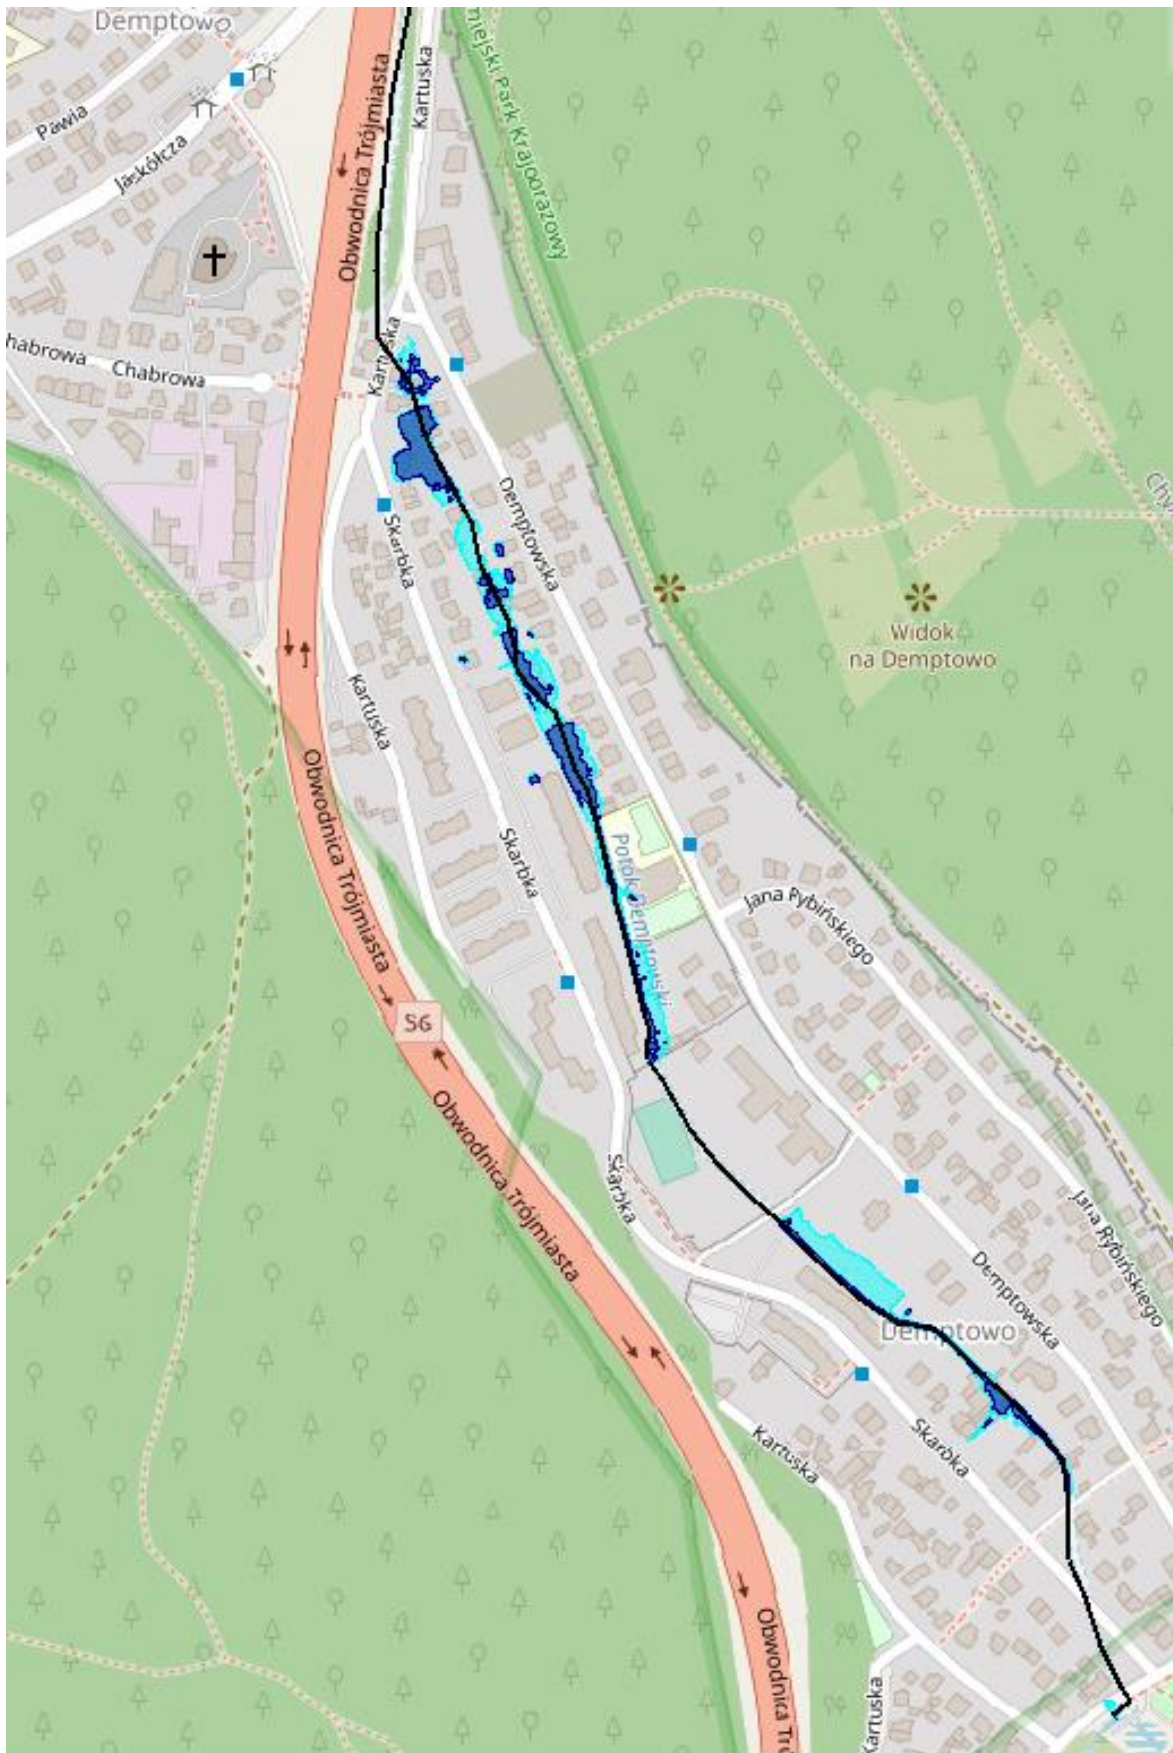
Rysunek 7 Wyniki obliczeń numerycznych dla Potoku Demptowskiego - granice zalewu $p=10\%$ pokazuje kolor ciemnoniebieski; granice zalewu $p=1\%$ - kolor jasnoniebieski

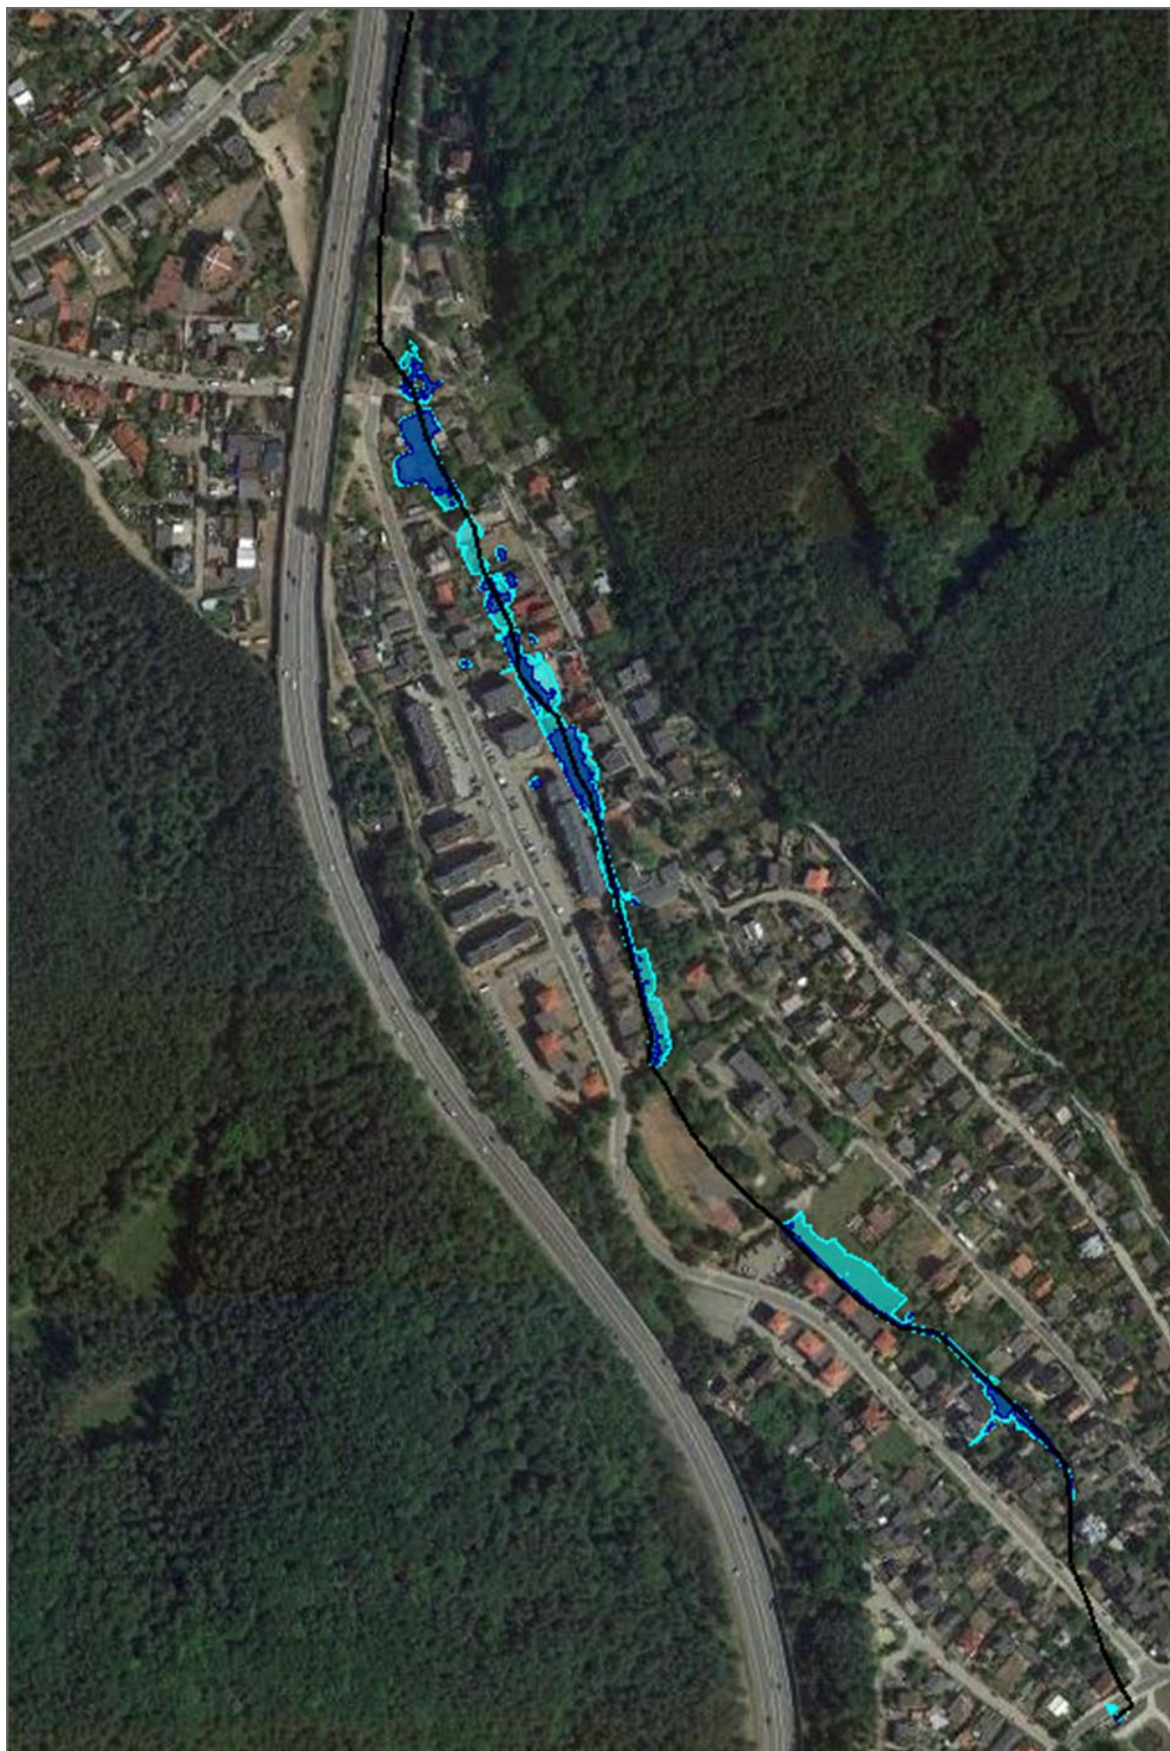
Rysunek 8 Wyniki obliczeń numerycznych dla Potoku Demptowskiego - granice zalewu $p=10\%$ pokazuje kolor ciemnoniebieski; granice zalewu $p=1\%$ - kolor jasnoniebieski

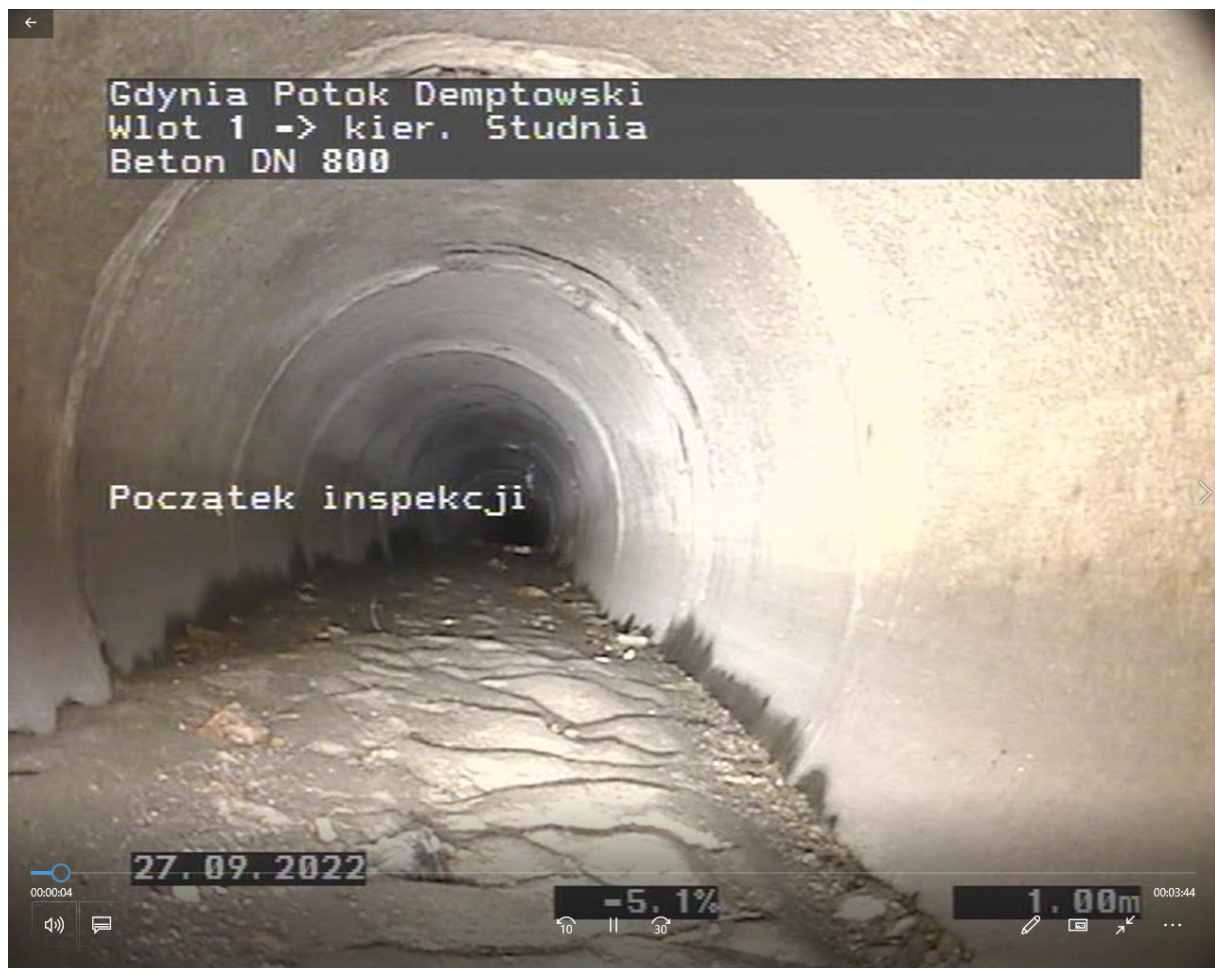
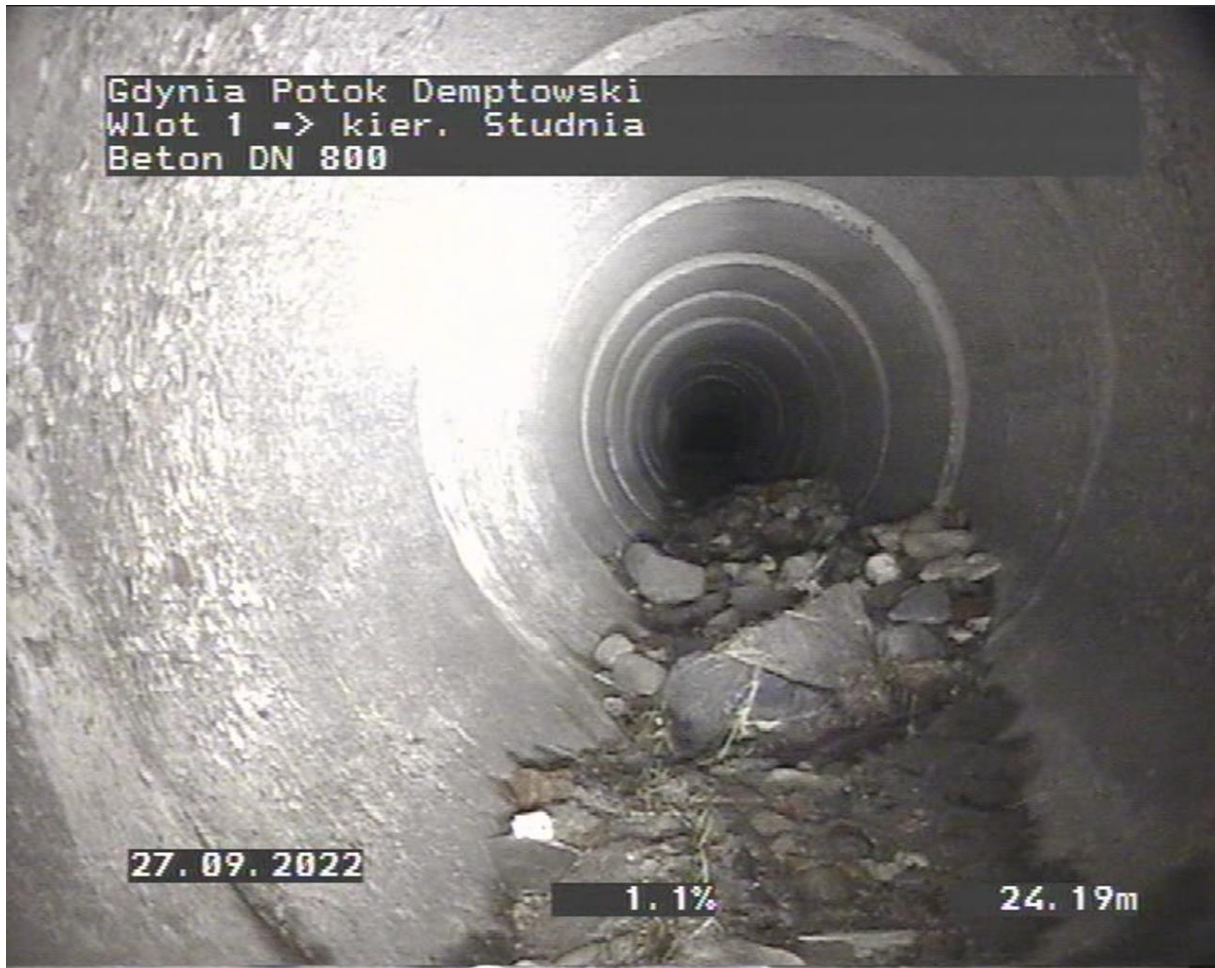
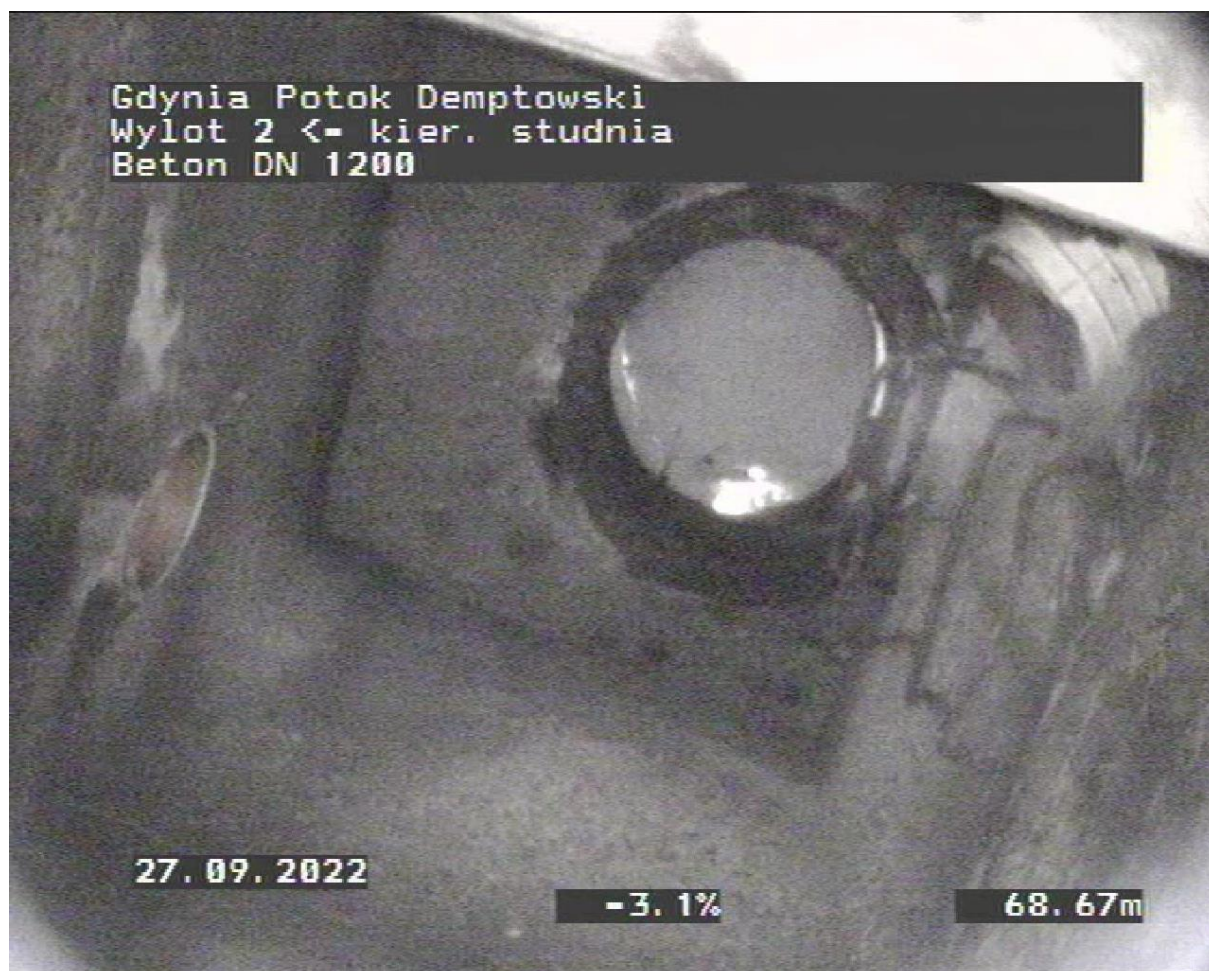
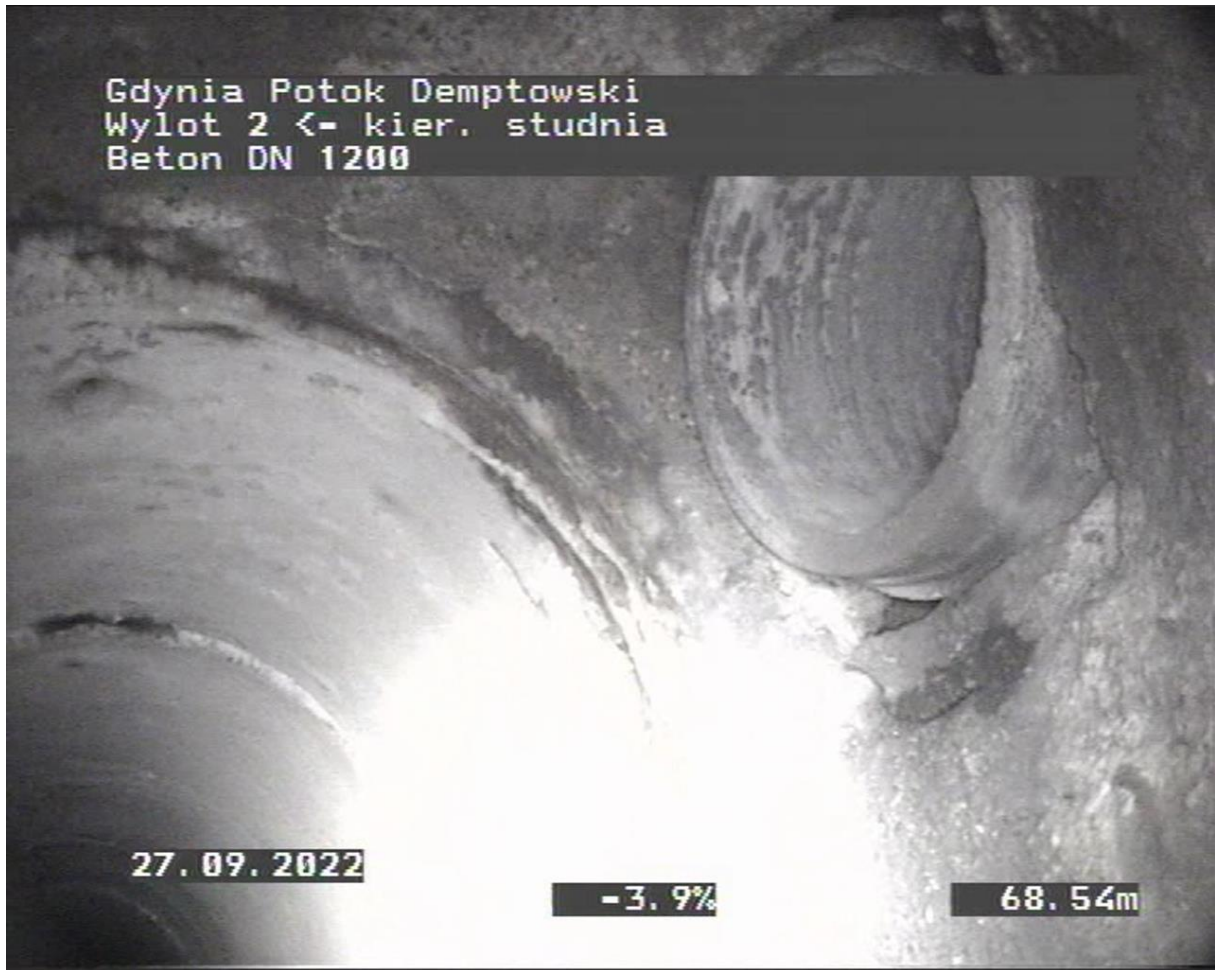
Inwentaryzacji stanu technicznego podziemnych części potoku za pomocą kamery telewizyjnej wykonano w dniu 27 września 2022 r. Raport jest przekazany w oddzielnym pliku, natomiast nagranie multimedialne zostanie przekazane zamawiającemu na płycie CD. Poniżej zamieszczono zdjęcia na których znajdują się opisy.

Część odcinków podziemnych jest w znaczącym stopniu zamulona, oraz znajduje się w nich gruby rumosz kamienny o średnicy przekraczającej 15 cm, co uniemożliwia wykonanie pełnej inspekcji.
