Raport miesięczny realizacji prac

Lipiec 2022

Drugi miesiąc realizacji zadania pt. Ekspertyza techniczna wraz z wielowariantową koncepcją rozwiązań projektowych oraz ustalenie charakteru wód dla zadania: „Odbudowa koryta Potoku Demptowskiego, gm. Gdynia, pow. Gdynia, woj. pomorskie”.

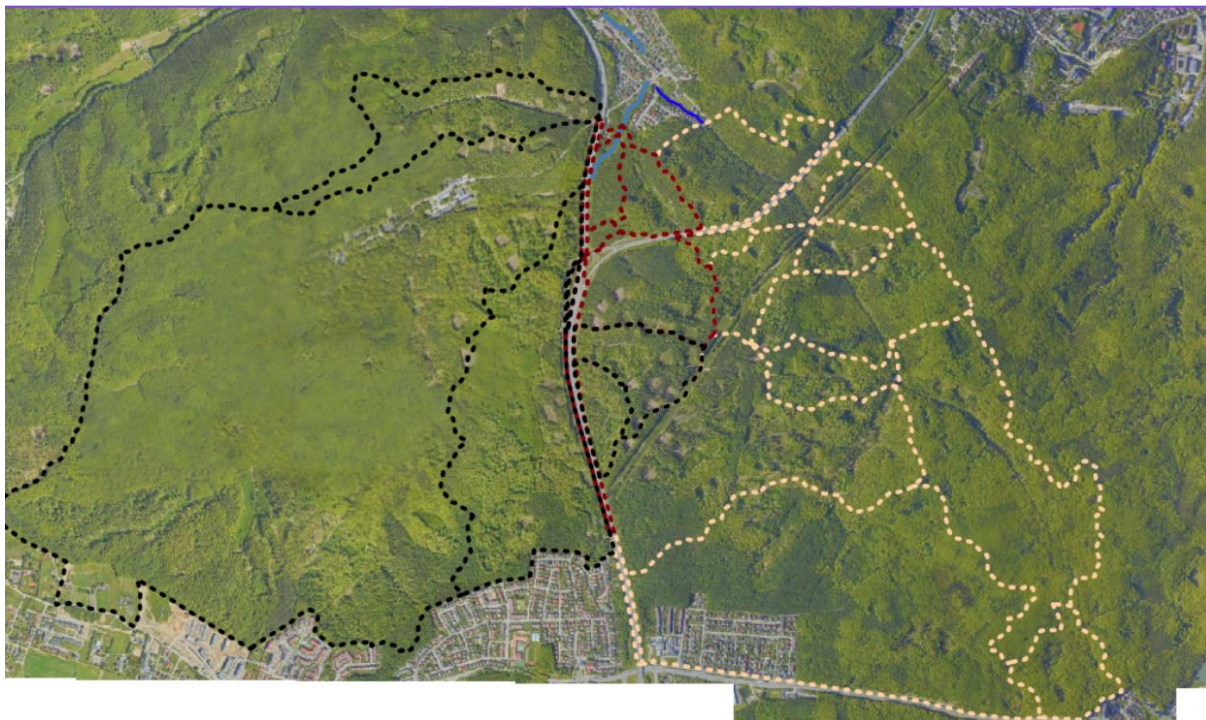
Rysunek 1. Granice górnej części zlewni potoku Demptowskiego- zlewnia zbiornika retencyjnego przy ul. Komandora Sakowicza; kolorem czarnym oznaczono zlewnię A do przekroju zamykającego przy wiadukcie obwodnicy trójmiejskiej

Podział górnej części zlewni potoku Demptowskiego pokazano na rysunku 1.

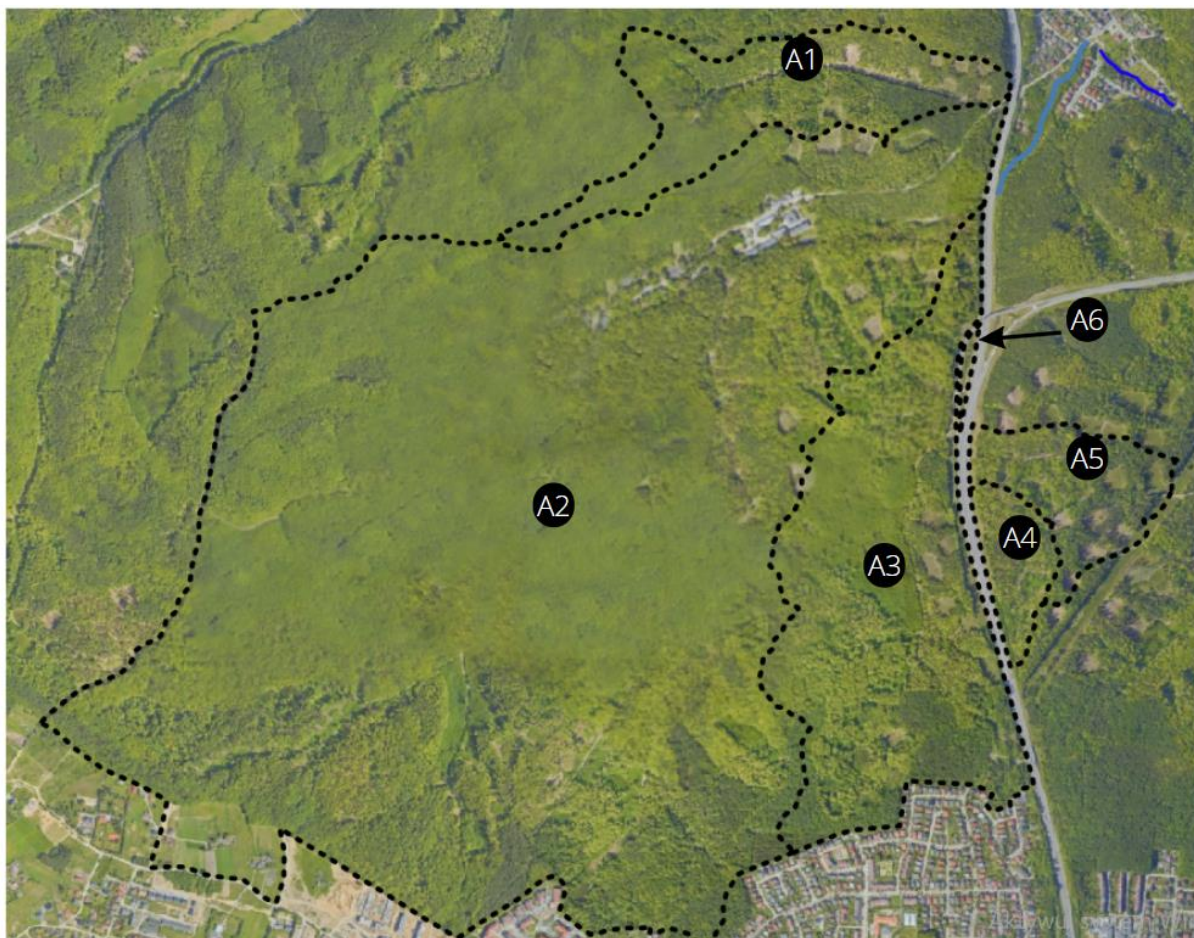
1. Zlewnia potoku w terenie leśnym powyżej obwodnicy trójmiejskiej składa się z trzech głęboko wciętych dolin w których woda pojawia się okresowo, wyłącznie po opadach deszczu. Spadki terenu w tym obszarze wynoszą przeszło 100 m na długości doliny Ok 3 km (3%), natomiast lokalnie na stromych zboczach doliny dochodzi do przeszło 20% spadków terenu. Dostęp do dużej części doliny jest uniemożliwiony ze względu na stacjonującą tam jednostkę wojskową (Zespół Techniczny Komendy Portu Wojennego w Gdyni) i obowiązujący zakaz wstępu.
2. Zlewnia potoku Demptowskiego po zachodniej stronie obwodnicy to trzy doliny, które oznaczono:
 - a. A1; powierzchnia 33,5 ha
 - b. A2; powierzchnia 380,2 ha
 - c. A3; powierzchnia 78,2 ha

Dodatkowo do tej zlewni wlicza się 2 zlewnie leśne położone na wschód od obwodnicy (A4 – 16,4 ha; A5 – 8 ha) oraz niewielką, ale istotną zlewnię wiaduktu nad ul. kmdr. Sakowicza (A6)

Rysunek 2. Granice zlewni A

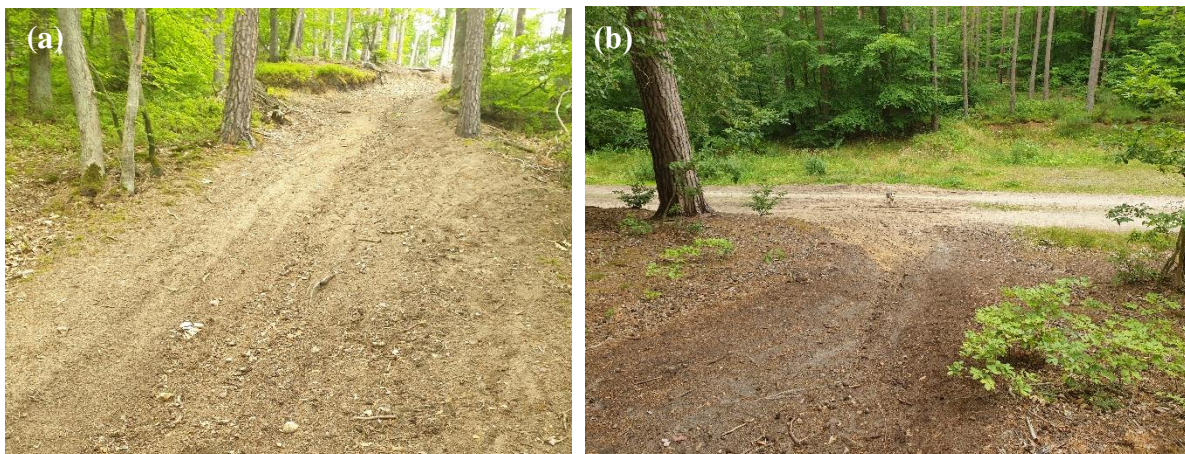
4. Pewnym problemem zidentyfikowanym w zlewni A1 są wykonywane dzikie zejścia (zjazdy) z lewostronnej skarpy, na których widoczna jest erozja terenu i wypłukiwanie gruntu na drogę.

Rysunek 4 dzikie zejście z widoczną erozją gruntu (a); odsypisko gruntu na drodze (b)

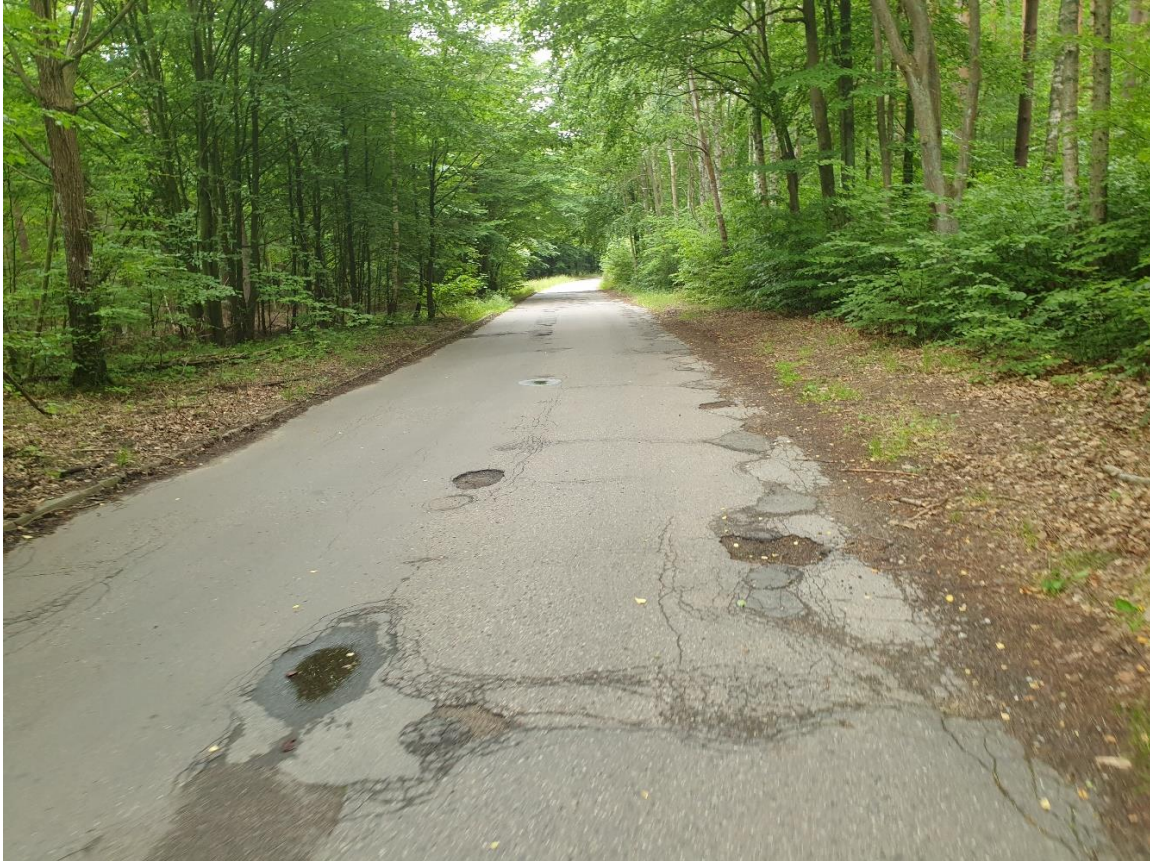
5. Zlewnia A2 jest największą zlewnią cząstkową potoku, liczącą prawie 400 ha powierzchni. Niestety, ze względu na stacjonującą tutaj jednostkę wojskową, teren jest zagrodzony i strzeżony, a dostęp nie jest możliwy. Zlewnia posiada naturalną retencję, a w dolnej części zlewni odpływ wody odbywa się po asfaltowej drodze obłożonej jednostronnie krawężnikiem. Droga nie ma kanalizacji deszczowej.

Rysunek 5. Ulica komandora. Sakowicza w kierunku jednostki wojskowej; po prawej stronie widoczny krawężnik, nawierzchnia zniszczona przez odpływającą wodę deszczową.

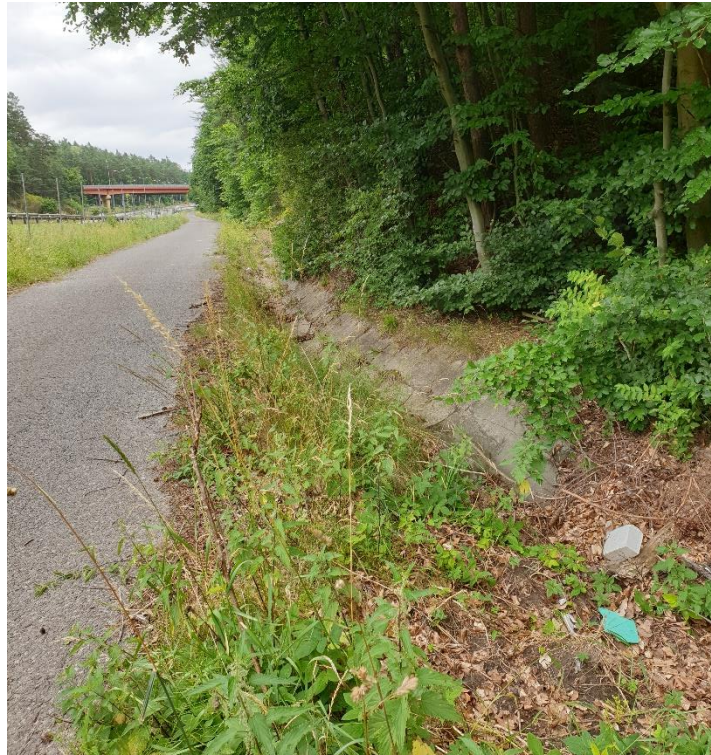
6. Zlewnie A3, A4 i A5 stanowią pozostałość po naturalnej dolinie, przeciętej podczas wykonywania obwodnicy trójmiejskiej. Aktualnie, woda ze zlewni położonych na wschód od obwodnicy jest odprowadzana w rejonie węzła trasy Kwiatkowskiego na zachodnią stronę obwodnicy i dalej rowem wzdłuż drogi technicznej do zlewni A2. Obie zlewnie posiadają jedynie naturalną retencję natomiast spływ wody w dolnej ich części jest przyspieszony ze względu na ujęcie wody opadowej w rów obłożony płytami betonowymi (fotografia poniżej).

Rysunek 6. Rów odprowadzający wodę z górnej części zlewni potoku Demptowskiego (A4 i A5); widoczne zakończenie rowu kierujące wodę do zlewni leśnej A2; w tyle widoczny wiadukt trasy Kwiatkowskiego nad obwodnica trójmiejską.

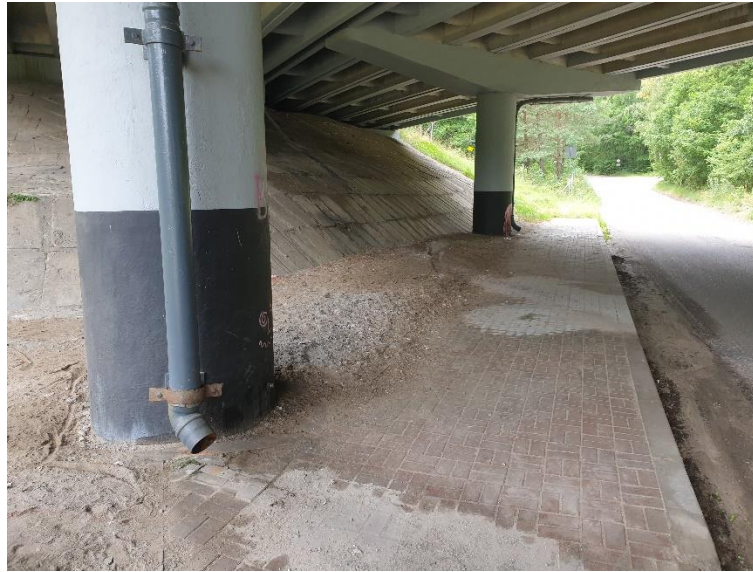
7. Zlewnia A6, pomimo że jest stosunkowo niewielka, może przyczyniać się do niekorzystnych zjawisk powodziowych w części zurbanizowanej zlewni potoku. Woda deszczowa z rejonu wiaduktu jest odprowadzana czterema rurami kanalizacyjnymi bezpośrednio na chodnik i jezdnię pod wiaduktem. Widoczne jest nagromadzenia piachu oraz uszkodzenia nawierzchni, które mogą być spowodowane przez odprowadzanie wody deszczowej. Problem ten był wskazywany przez mieszkańców oraz Radę Dzielnicy Pustki Cisowskie-Demptowo.

Rysunek 7. Odprowadzenie kanalizacji deszczowej z wiaduktu obwodnicy trójmiejskiej, widok w górę zlewni; na poboczu drogi widoczne odsypisko piachu wypłukanego z rur spustowych – powyżej wiaduktu nie stwierdzono piachy na jedni.

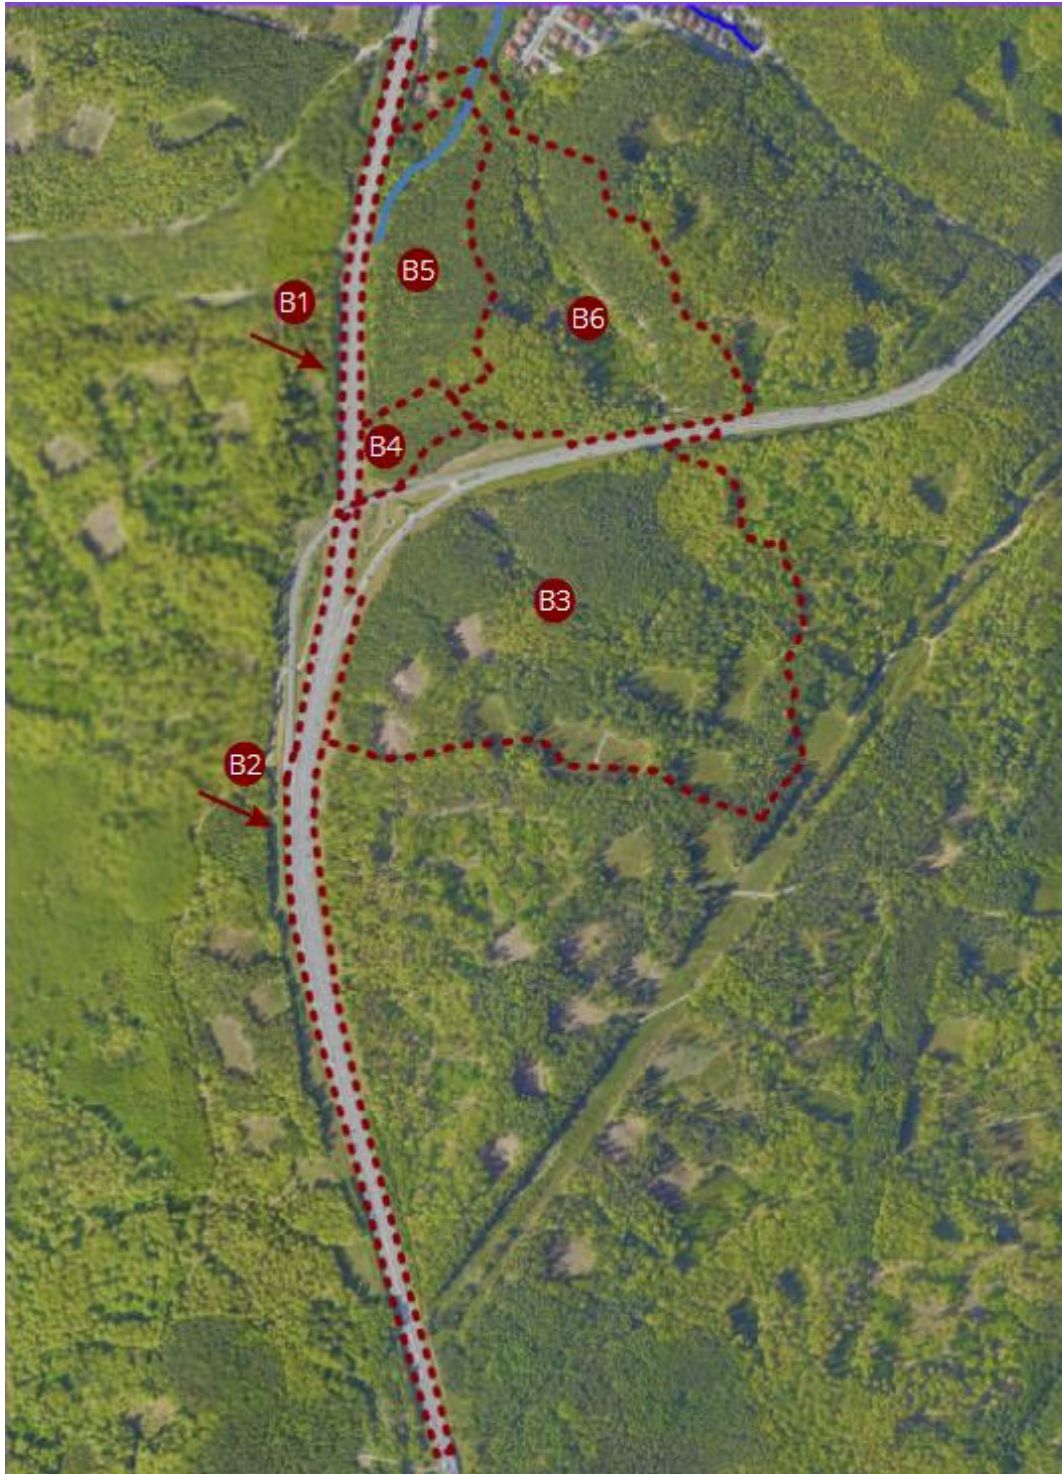
Jest to najmniejsza z wymienionych zlewni potoku Demptowskiego i stanowi północno-wschodnią część doliny przeciętej obwodnicą trójmiejską (pozostała część to zlewni A3, A4 i A5). Ze względu na podział powierzchniowy zlewnia w przeważającej większości (88%) jest pokryta lasem, natomiast pozostałe 12%¹ (zlewnia B1 i B2) to zlewnia nieprzepuszczalna Obwodnicy trójmiejskiej i trasy Kwiatkowskiego.

Ze względu na dynamikę przepływu wody deszczowej oraz brak retencji, zlewnie cząstkowe obwodnicy trójmiejskiej (B1 i B2) stanowa źródło największego dopływu wody do systemu potoku Demptowskiego. Obie zlewnie są wydłużone i ograniczone jedynie do samej powierzchni jezdni, Zlewnia B2 sięga do wiaduktu pod obwodnicą w rejonie Chwarzna. Obie zlewnie zbierają wodę do rury kanalizacyjnej o średnicy 500mm, która przez betonowy wylot zrzuca wodę bezpośrednio do suchego dopływu. Dopływ kończy się w osadniku przy ul. kmdr. Sakowicza. Na dopływie widoczne są ślady rozległej erozji, odkładów piachu oraz pozostałości umocnień w postaci słupków bez faszyny.

Spośród pozostałych zlewni cząstkowych, wyróżnić należy zlewnię B3, położoną najwyżej i częściowo ujmująca wodę z trasy Kwiatkowskiego. Zlewnia ta posiada retencję naturalną, jednak ze względu na obecność trasy Kwiatkowskiego spływ wody jest przyspieszony. Dodatkowo, woda zbierana jest w rów odwadniający przy obwodnicy (po wschodniej stronie) i tym rowem doprowadzana do dopływu potoku Demptowskiego. Pozostałe zlewnie są zlewniami leśnymi, które posiadają naturalną retencję a woda z nich jest zbierana i odprowadzana rowem odwadniającym obwodnicy trójmiejskiej.

Rysunek 9. Zlewnia B - podział na zlewnie cząstkowe

Obszar dolnej części doliny, od wylotu kanalizacji deszczowej do piaskownika jest idealny do umiejscowienia zbiornika retencyjnego suchego. W tej lokalizacji możliwe jest również umieszczenie kaskady dwóch zbiorników, co będzie brane pod uwagę w wariantowej koncepcji zagospodarowania wód opadowych.

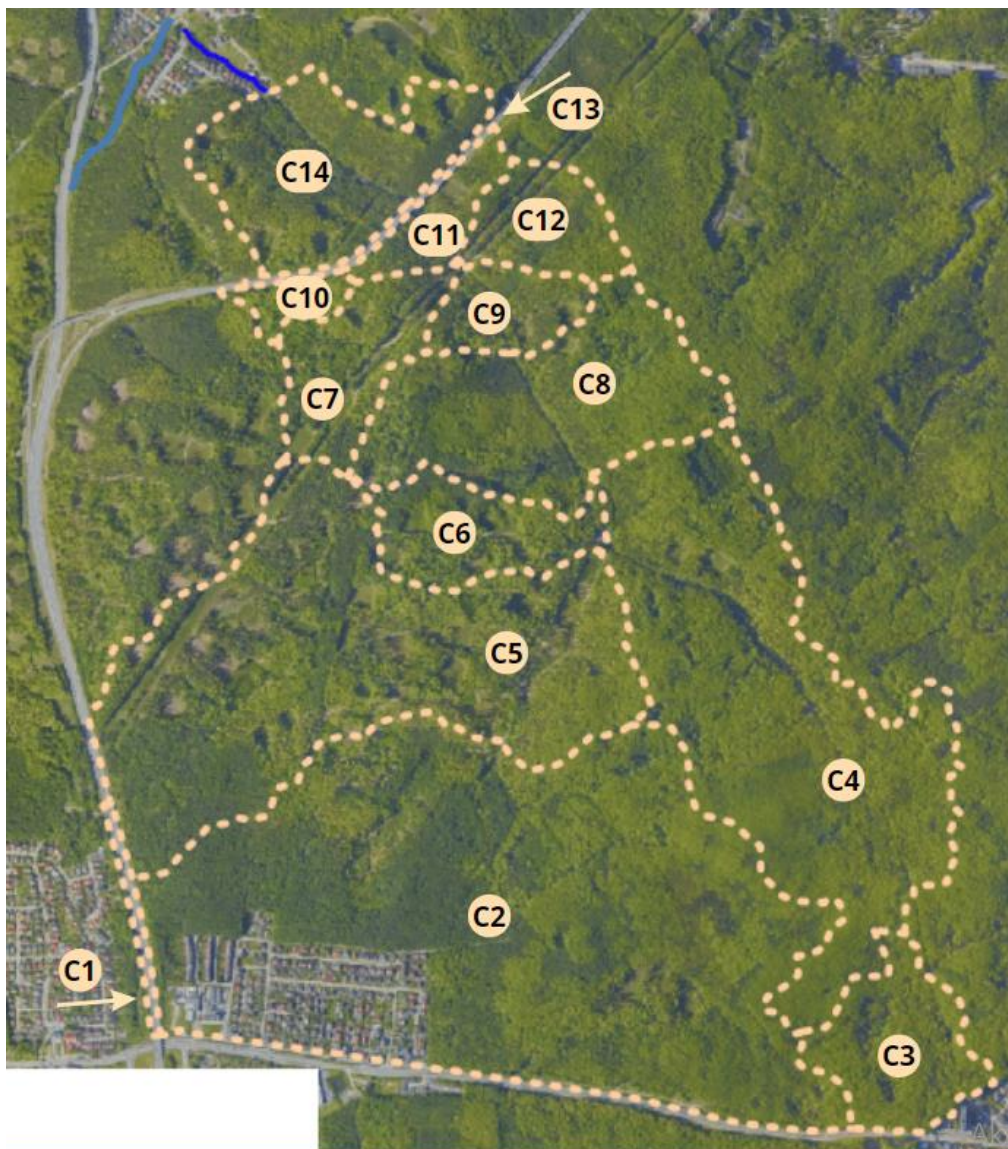
Zlewnia C jest niemal w całości pokryta lasem. Wyjątek stanowi niewielka powierzchnia wiaduktu trasy Kwiatkowskiego (zlewnia C13) oraz górna część zlewni C2 na której znajduje się osiedle mieszkaniowe. Woda deszczowa ze zlewni

C jest zbierana do potoku Demprowskiego i trafia do zbiornika retencyjnego. W zlewni nie ma żadnych elementów infrastruktury powodujących zwiększenie retencji, natomiast wydaje się, że wskazane byłoby wprowadzenie retencji terenowej podobnie jak ma to miejsce w zlewni A1. Dodatkowo, niewielka pojemność zbiornika retencyjnego przy ul. kmdr. Sakowicza mogłaby zostać uzupełniona o pracujący jedynie podczas opadów zbiornik suchy umiejscowiony bezpośrednio powyżej istniejącego zbiornika.

Rysunek 10 Zlewnia C; [podział na zlewnie cząstkowe.
